## OBJEKTBERICHT

Objekt:	Straßensanierung - Musterfläche
Ort:	Wien, Österreich
Baujahr:	2019
Größe:	300 x 300 mm
Einbautiefe:	80 mm
Produkt:	DOT Europe CONCRETE MIX

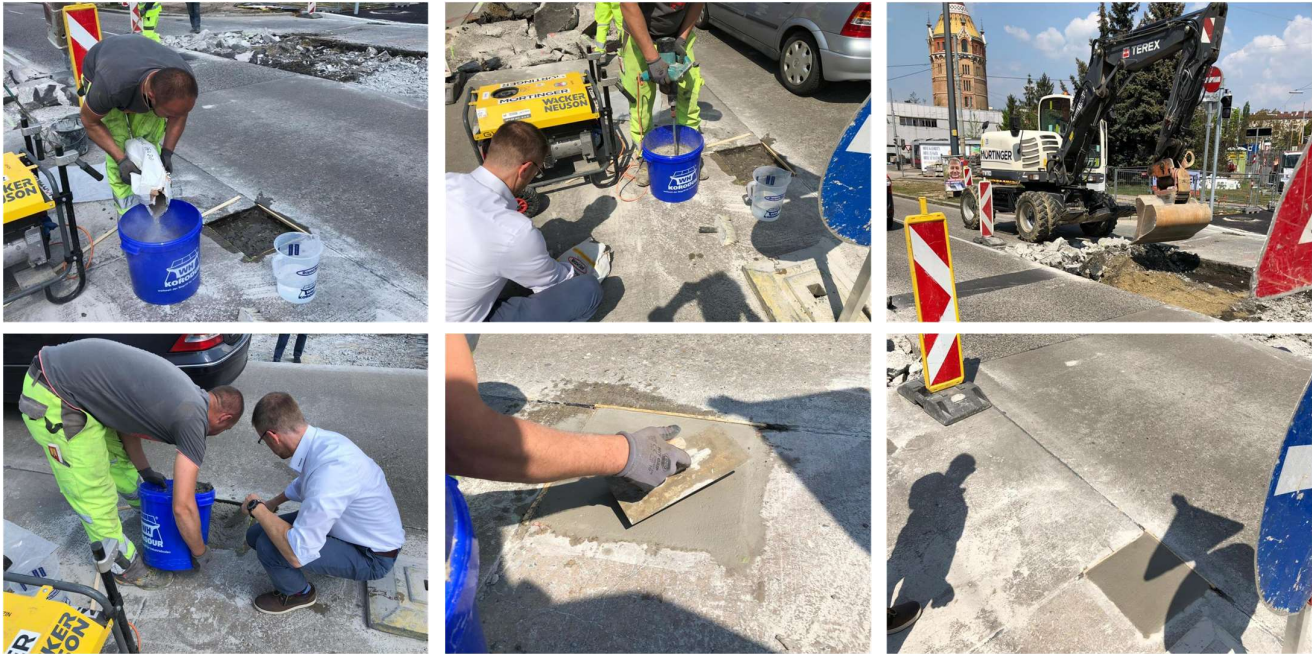
Eine Sanierung innerhalb einer Straßenkreuzung - aufgrund der hohen Beanspruchung durch den Straßenverkehr weist die Betondecke Risse und Abplatzungen auf. Die Herausforderung vor Ort:

Der kaputte Teilbereich wurde auf eine Tiefe von 80 mm ausgestemmt, die losen Bestandteile entfernt, der Einbaubereich und dessen Flanken vorgehässelt und schließlich das Material in pastöser Konsistenz eingebracht. Anschließend wurde die Oberfläche gerieben und ein Besenstrich aufgebracht.

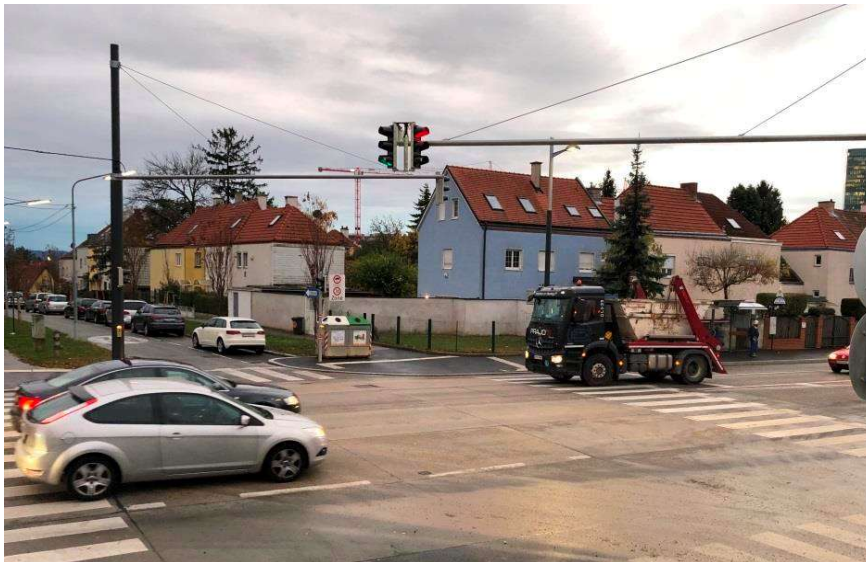
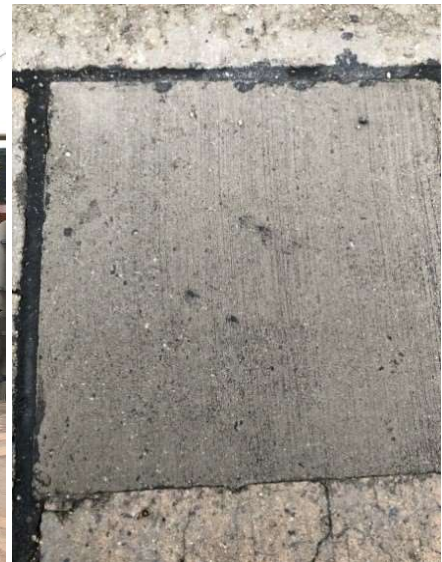
Nach 6 Monaten weist die sanierte Fläche weder einen Verlust des Besenstrichs noch Risse oder sonstige Mängel auf – dies bei kontinuierlicher höchster Beanspruchung.

Fläche nach 6 Monaten starker täglicher Belastung:
