REPARATURMÖRTEL

Rottenburg am Neckar

Nachhaltige Sanierung des Kopfsteinpflasters erhält den historischen Charme.

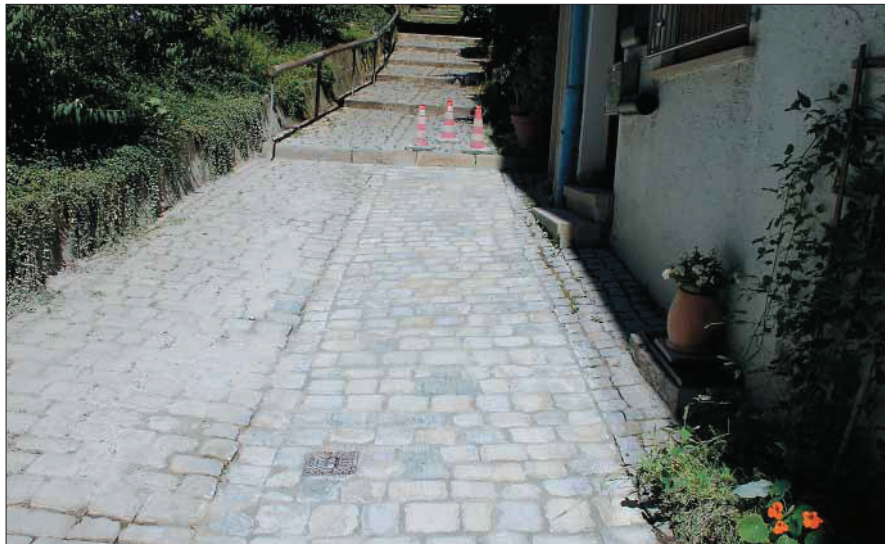
Im Straßenabschnitt „Bogen“ und in der Gasse „Schütte“ probierte die Stadt Rottenburg am Neckar im Juni 2020 ein neues Verfahren für die Sanierung von Kopfsteinpflasterflächen aus.

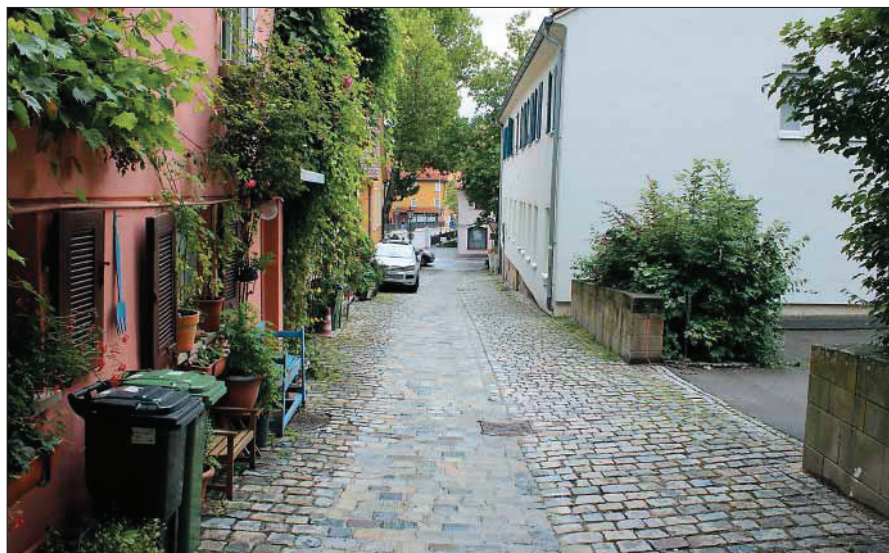
Die Sanierungen wurden teilweise durch Gefälle und Granitsteine im bestehenden Pflaster erschwert.

Die von den Maßnahmen betroffenen Abschnitte mussten für den Verkehr nur kurzzeitig gesperrt werden; für Fußgänger blieben die Bereiche jederzeit nutzbar. Mit den Ergebnissen beider Tests ist die Stadtverwaltung mehr als zufrieden, „obwohl vor allem am Bogen die Granitsteine und ein Gefälle die Arbeiten schwierig gestalteten. Dennoch wurden perfekte Flächen geschaffen – innerhalb weniger Tage vom Ausfugen bis zur Fertigstellung. Ein zusätzlicher Vorteil besteht in der erhöhten Griffigkeit des Belags, da die Steine an der Oberfläche zuvor sehr stark abgeschliffen und glatt geworden waren. Das Abfrä-

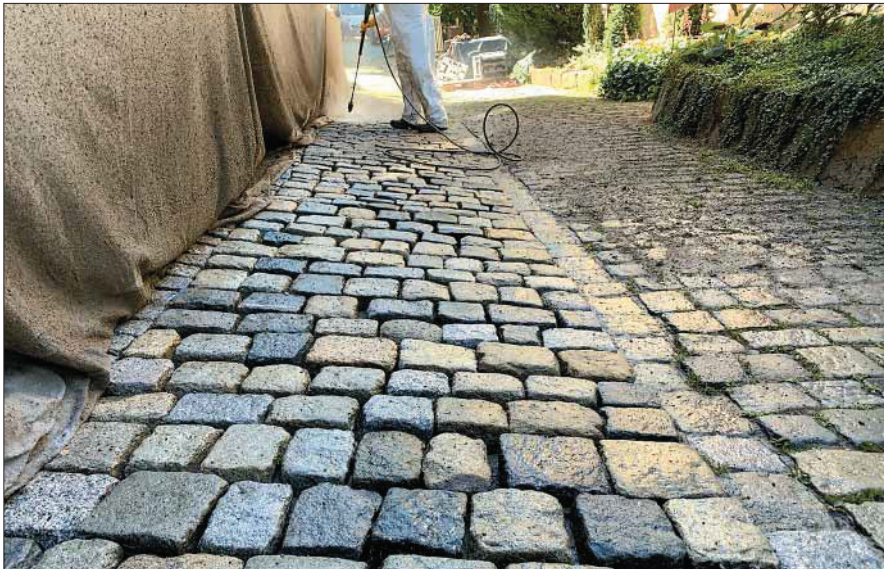
Das Verfahren ist sehr nachhaltig: Die vorhandenen Pflastersteine und der Unterbau bleiben bestehen.

Im Sinne des Ressourcenschutzes sowie aus Kostengründen erhielt die Sanierung gegenüber der Neuverlegung den Vorzug. So bestätigte die Kalkulation vorab, dass die Sanierungskosten im direkten Vergleich dann nur rund 40 % betragen würden. Dies ist unter anderem darin begründet, dass der Unterbau bestehen bleibt, Steine nicht neu angeschafft werden müssen und der Entsorgungsaufwand weitgehend entfällt.

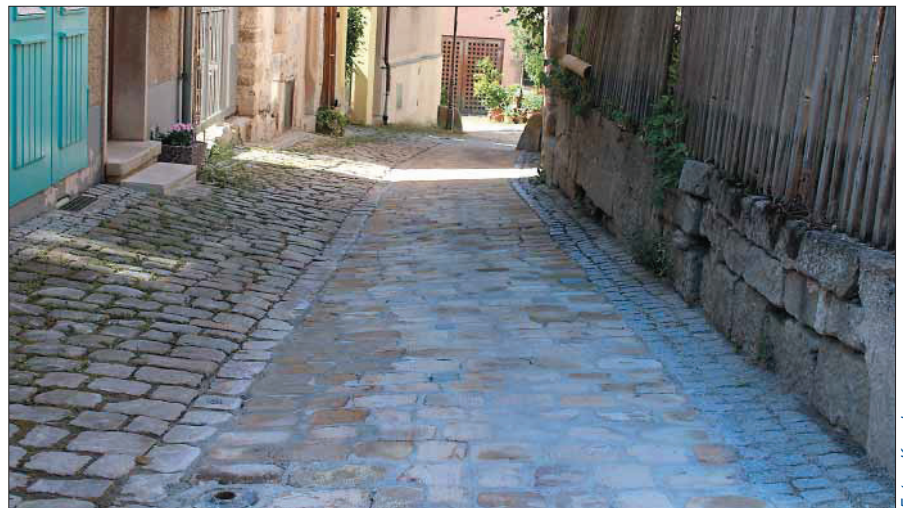
Sowohl die Bürger als auch die Besucher der Römer- und Bischofsstadt Rottenburg genießen eine bessere Begehbarkeit der sanierten Flächen – und den so erhaltenen städtebaulichen, historischen Charme.

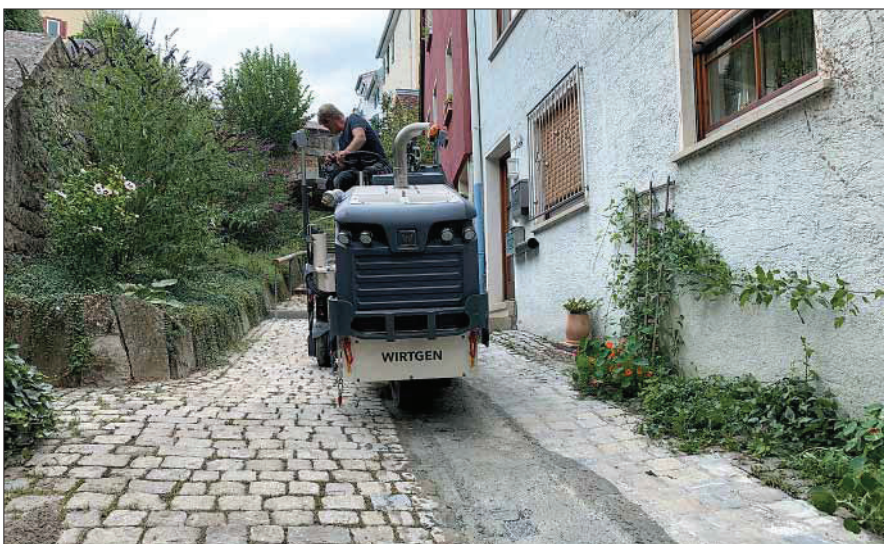
Der beauftragte Betonsanier- und Verlegebetrieb Blessing hat das System gemeinsam mit dem Hersteller Korodur entwickelt.

Mit der Sanierung beauftragt wurde der erfahrene Betonsanier- und Verlegetrieb Blessing aus Notzingen, der bei diesen Projekten stets auf Mortar Mix aus dem Rapid Set-Programm von Korodur aus Amberg zurückgreift. Dieser nicht-metallische und von Chloriden freie Baustoff ist ein mineralischer, schnellerhärtender und schwindneutraler Reparaturmörtel. Der Handwerksbetrieb Blessing und der Hersteller Korodur haben in den vergangenen Jahren gemeinsam ein besonders effizientes Verfahren entwickelt, das sehr schnell eine ebene und extrem haltbare Fläche schafft. Hierzu wird zunächst das Altmaterial aus den Fugen entfernt und mit dem Korodur Reparaturmörtel neu verfügt. Aufgrund seiner speziellen Materialeigenschaften verkrallt sich der Reparaturmörtel Mortar Mix in kürzester Zeit mit dem Alt-Pflaster. Im Gegensatz zu anderen Produkten ist es hier möglich, die Steine bereits wenig später mit einem Feinstfräswerkzeug großflächig abzufräsen, ohne das Pflaster hierdurch erneut zu beschädigen. Mortar Mix wird nach dem Entfernen des alten Fugenmaterials und einer etwa halbstündigen Trocknungsphase flüssig auf die Fläche eingeschwenkt. Bei einer Fugentiefe von 3 - 5 cm werden rund 20 kg/m² aufgebracht. Nach lediglich ein bis zwei Stunden kann das Pflaster gereinigt und die Oberfläche leicht geätzt werden.
